# Veiligheidskennisgeving

## Ontsporing van een werktrein (ballastploeg) van de infrastructuurbeheerder Infrabel Tubize - 14 april 2020

Lijn 96, ter hoogte van het station van Tubize op wissel 02C.

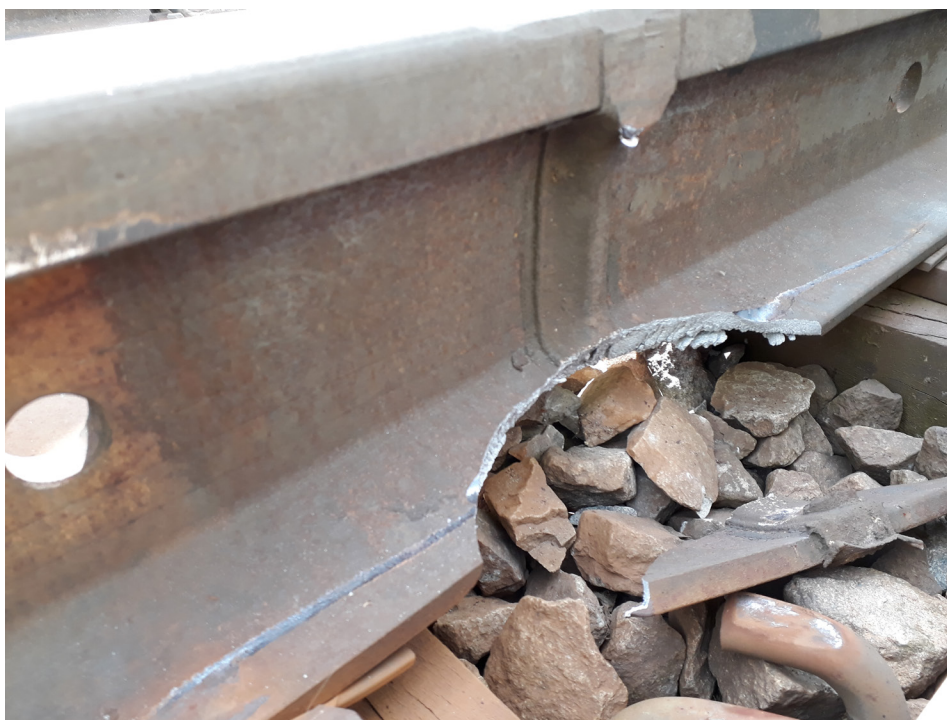
Wissel 02C werd beschadigd zoals aangetoond in onderstaande afbeelding.

Afbeelding: de vastgestelde schade aan wissel 02C op 14 april 2020 (bron: Infrabel)

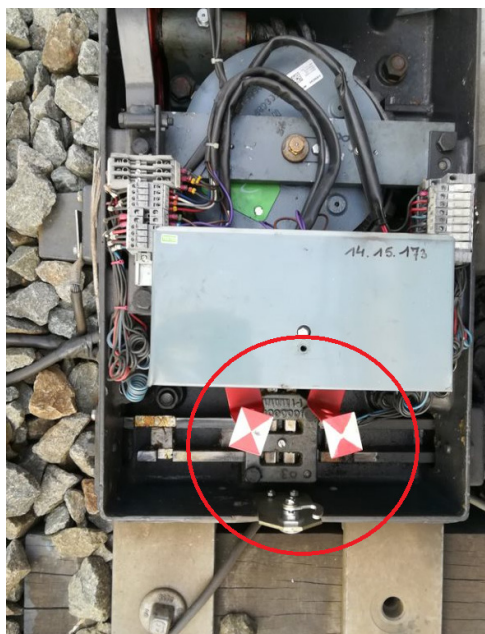
Uit de elementen van het onderzoek blijkt dat de beweging tijdens de laatste bediening net voor de ontsparing van de ballastploeg niet volledig werd uitgevoerd, zoals blijkt uit de positie van de diablo's na het openen van het deksel van de motorbehuizing (zie onderstaande afbeelding)<sup>4</sup>.

Afbeelding: in de rode cirkel, de diablo's van wissel 02C in de positie zoals vastgesteld door de onderzoekers na het ongeval.

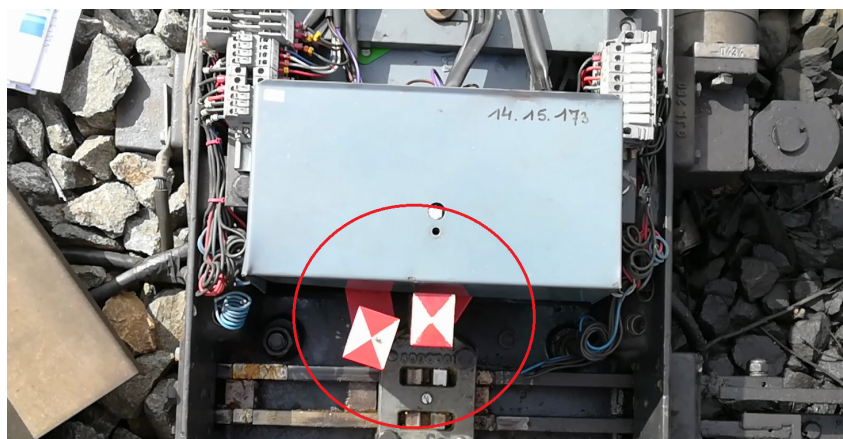
Nadat ze een noodhendel hadden gevraagd, konden de onderzoekers wissel 02C handmatig bedienen en konden ze zien dat de vorige manuele bediening van deze wissel niet volledig was uitgevoerd: de wisseltong werd niet helemaal naar rechts verplaatst en de vergrendelinrichting van de wissel was niet goed vastgeklikt.

De onderzoekers konden deze beweging vervolgens voltooien en de wissel bedienen zodat die helemaal naar rechts werd verplaatst. De positie van de diablo's bevestigt de vergrendeling van de wissel: ze bevinden zich in de as van het kijkvenster (zie onderstaande afbeelding).

Afbeelding: In de rode cirkel staan de diablo's van wissel 02C in de positie die de bediening van de wissel naar rechts aanduidt.
