Veiligheidsonderzoeksverslag

Aanrijding van een persoon in de sporen
door een reizigerstrein
Ruisbroek - 27 februari 2021

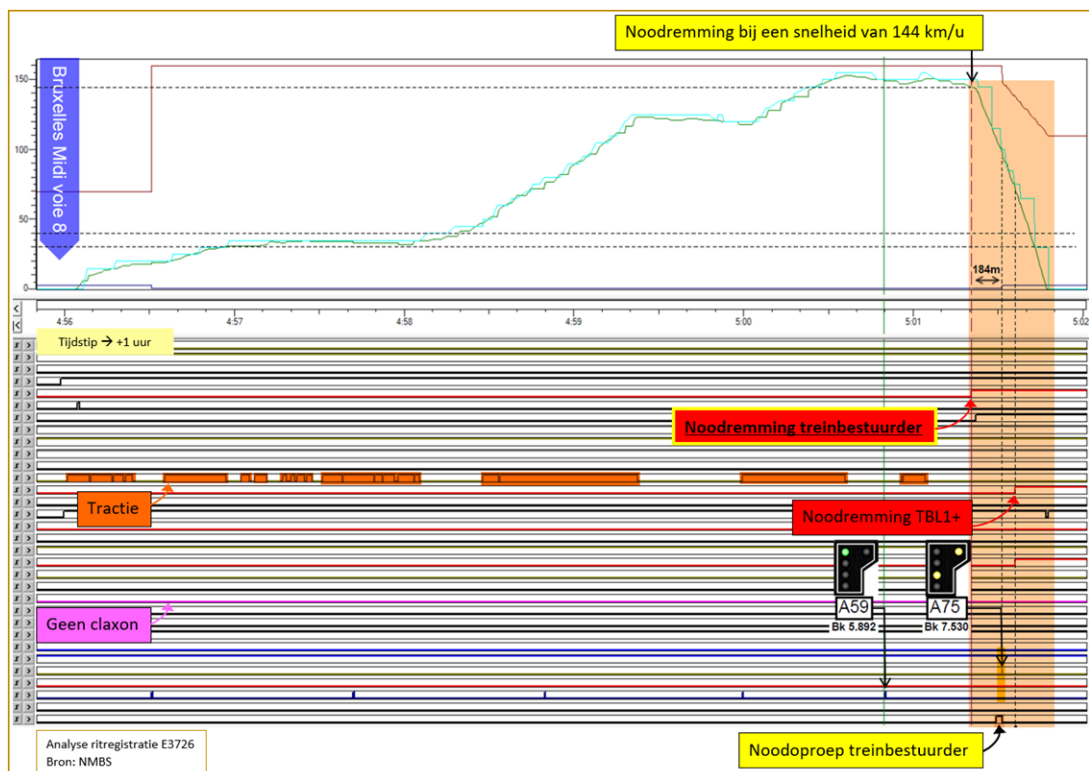
4.2.1.1. RITREGISTRATIEGEGEVENS E3726

Reizigerstrein E3726 vertrekt in het station van Brussel-Zuid omstreeks 05.56 uur. Gedurende een tweetal minuten blijft de snelheid onder 40 km/u. Daarna geeft de treinbestuurder tractie en net voor 06.00 uur wordt de snelheid constant gehouden rond 120 km/u. Vanaf 06.00 uur geeft de treinbestuurder opnieuw tractie en loopt de snelheid van E3726 op: om 06.00:49 uur ter hoogte van het sein A59 op KP 5.892 bedraagt de snelheid 150 km/u. Er is geen BTS van toepassing en met de betrokken snelheid wordt de referentiesnelheid op L96N van 160 km/u niet overschreden.

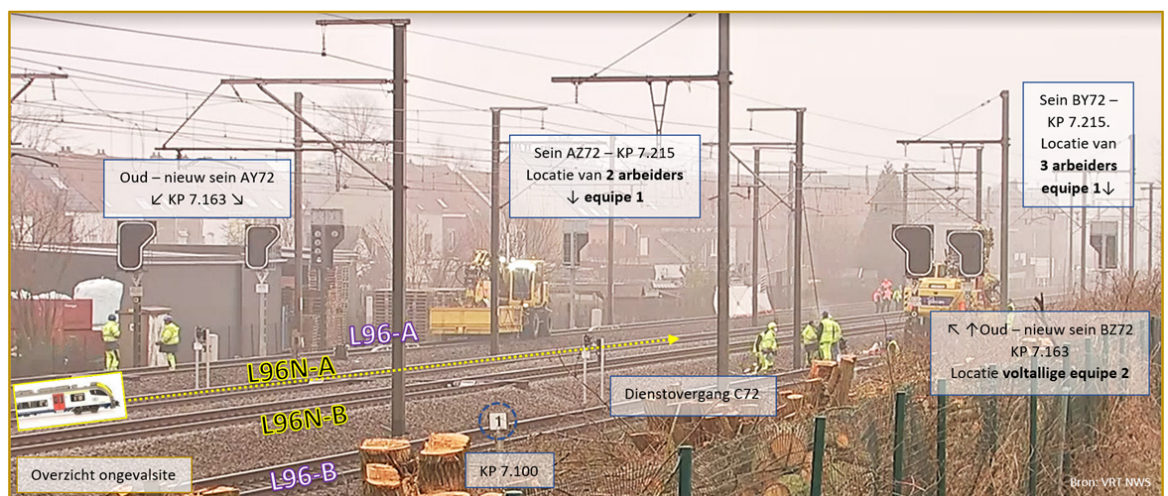
Alhoewel niet voorzien voor werken op L96 spoor B steken ter hoogte van KP 7.215 drie personeelsleden van equipe 1 L96N, die in dienst is, over van sein AZ72 richting het sein BY72.

De drie medewerkers van equipe 1 steken de sporen over waarmee ze de gevarenzone indringen van de sporen van L96N. De gevarenzone wordt gedefinieerd als "elke zone waarin:

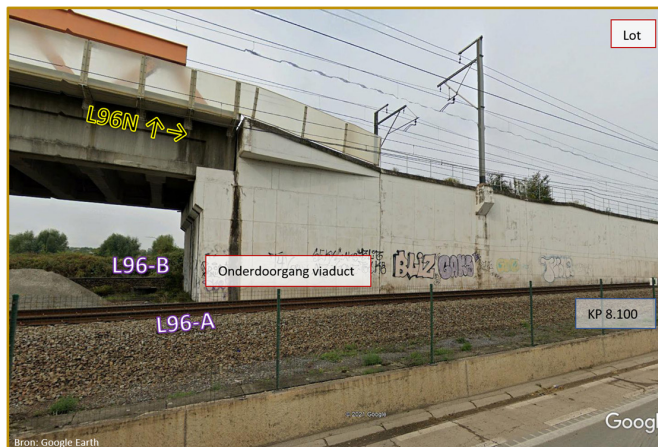
- in de richting van Lot is er de onderdoorgang ter hoogte van het viaduct van Lot. Deze is ongeveer 885 meter verwijderd van het sein AZ72;

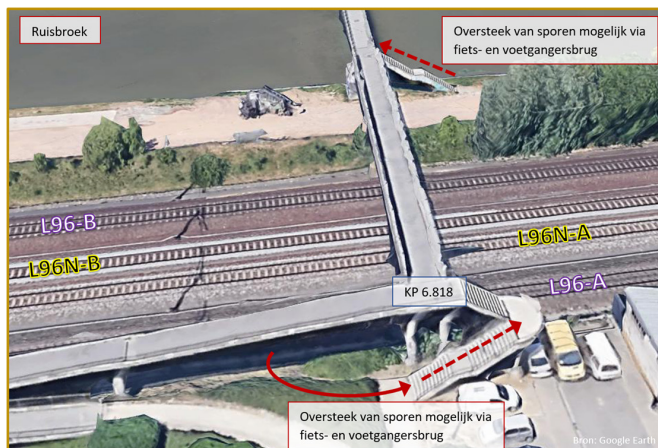
- in de richting van Ruisbroek is er een fiets- en voetgangersbrug die 397 meter verwijderd is van het sein AZ72.

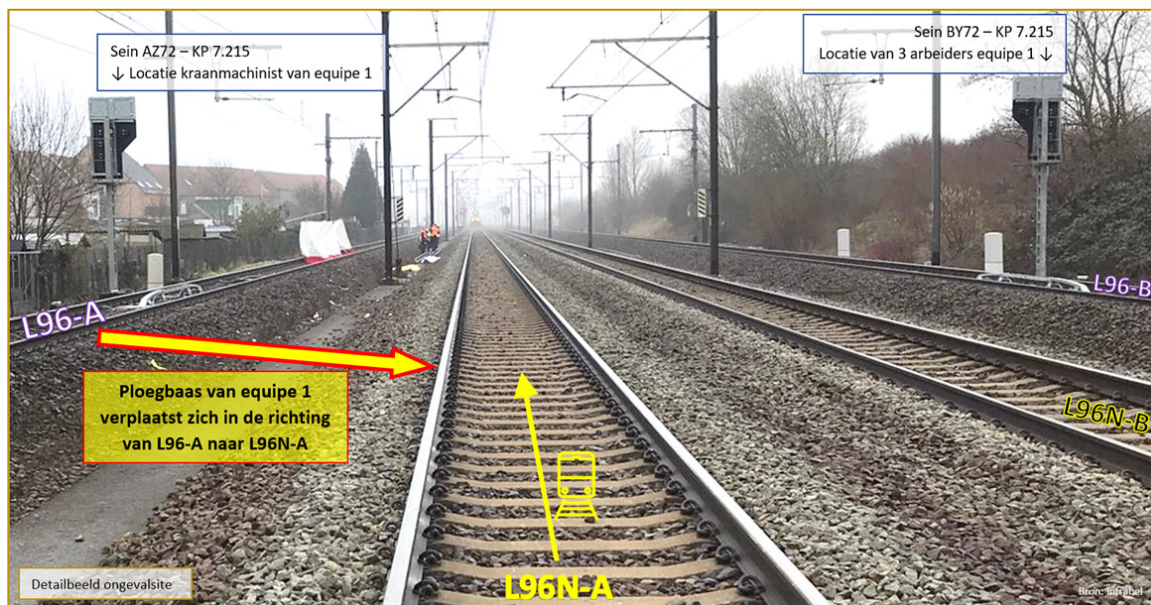
Wanneer de ploegbaas zich op spoor A van L96N bevindt, wordt hij aangereden door reizigerstrein E3726.

⁵² Op de afbeelding 'overzicht ongevalsite' is eveneens als oversteekplaats dienstovergang TO_C72 te zien. Deze dienstovergang wordt echter in de loop van het weekend van 27-28 februari 2021 in dienst gesteld maar aangezien deze op het moment van het ongeval nog niet in dienst is, wordt de dienstovergang niet in het verslag opgenomen.
