Zusammenfassung Sicherheitsuntersuchungsbericht

Tod eines privaten Baumpflegers durch elektrischen Strom

Quévy - 10.07.2023

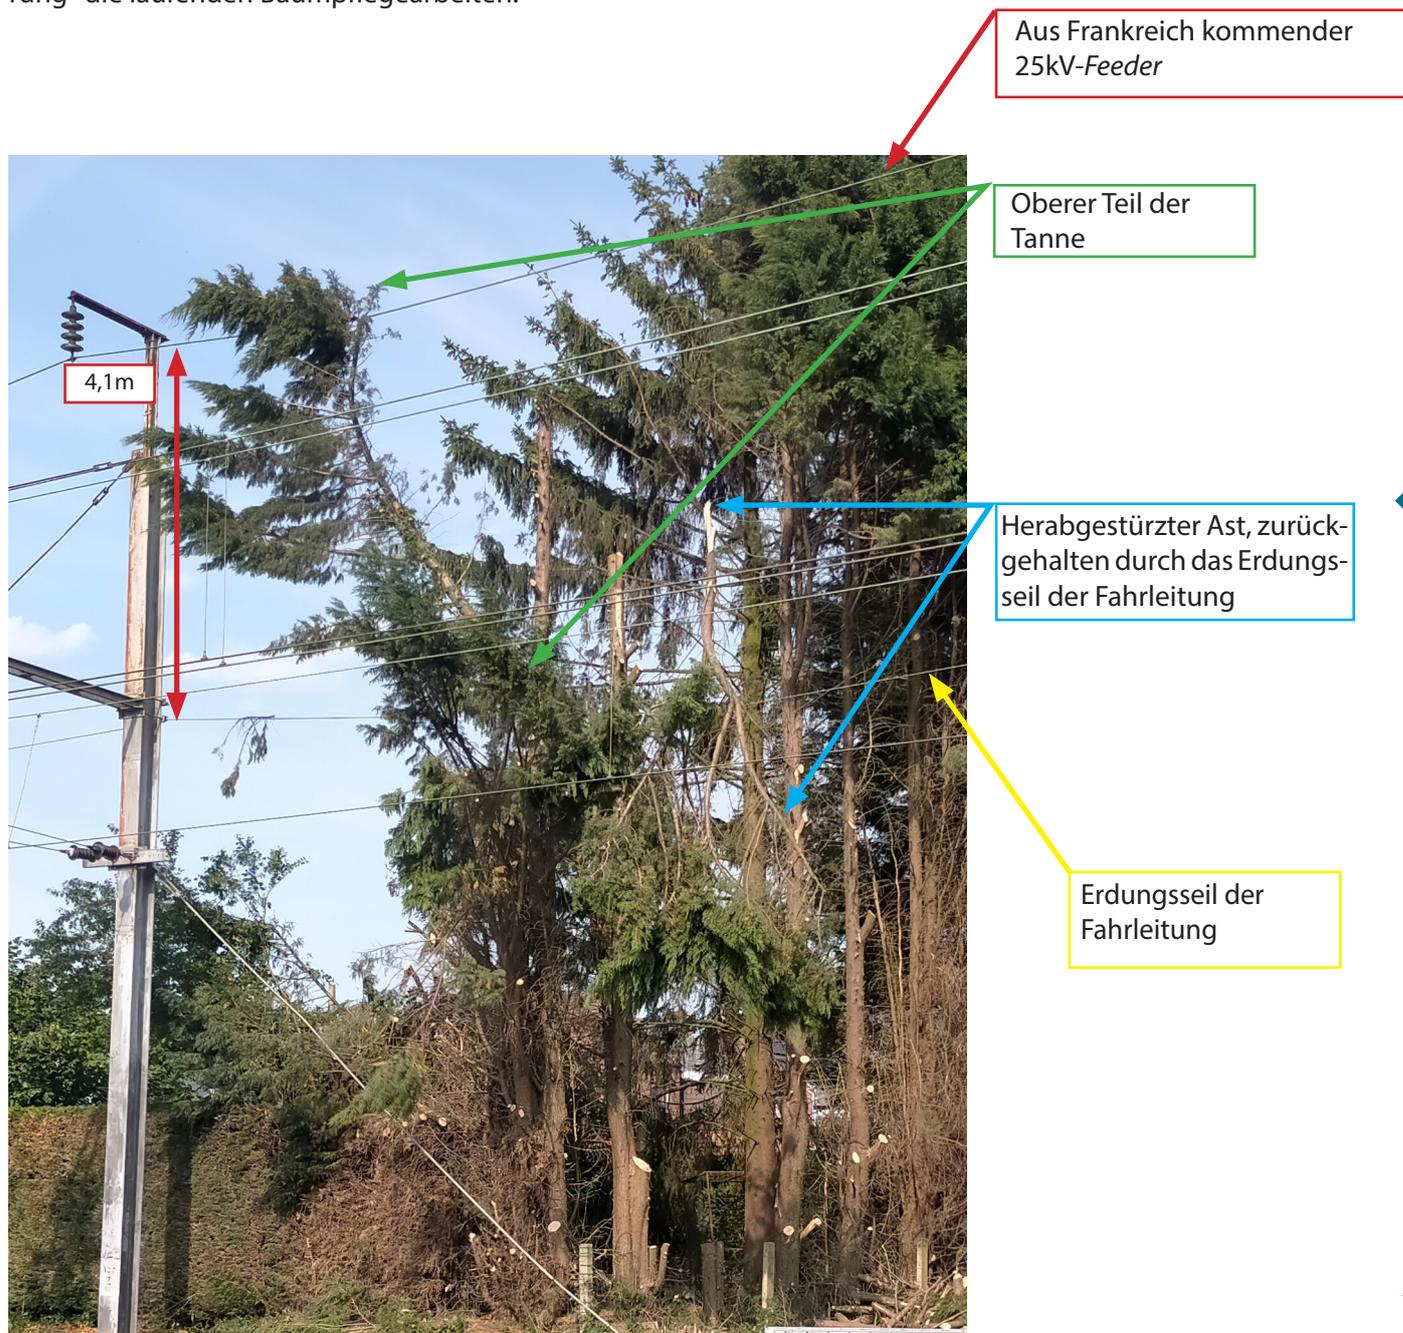
Am 10. Juli 2023, gegen 14.06 Uhr, stürzt der obere Teil des durch den Baumpfleger abgesägten Baums auf den mit 25 kV-Wechselspannung versorgten *Feeder* und ein hieraus resultierender Lichtbogen versetzt dem Baumpfleger einen tödlichen elektrischen Schlag.

Foto vom Unfallort, aufgenommen nach dem Einsatz der Rettungskräfte

Das Umstürzen des Baums auf den mit 25 kV-Wechselspannung gespeisten *Feeder* hat einen Lichtbogen hervorgerufen, der dem Baumpfleger einen tödlichen Stromschlag versetzte.

- Geplant war, den auf ein Kabel der Fahrleitung gestürzten Ast zu entfernen, und nicht, den oberen Teil des Baums abzusägen;
- Es wurde keinerlei Maßnahme getroffen, um während des Absägens das Herabstürzen des oberen Baumteils auf den *Feeder* zu verhindern.
