Rapport d'Enquête de Sécurité

Décès par électrification d'un élagueur privé

Quévy - 10/07/2023

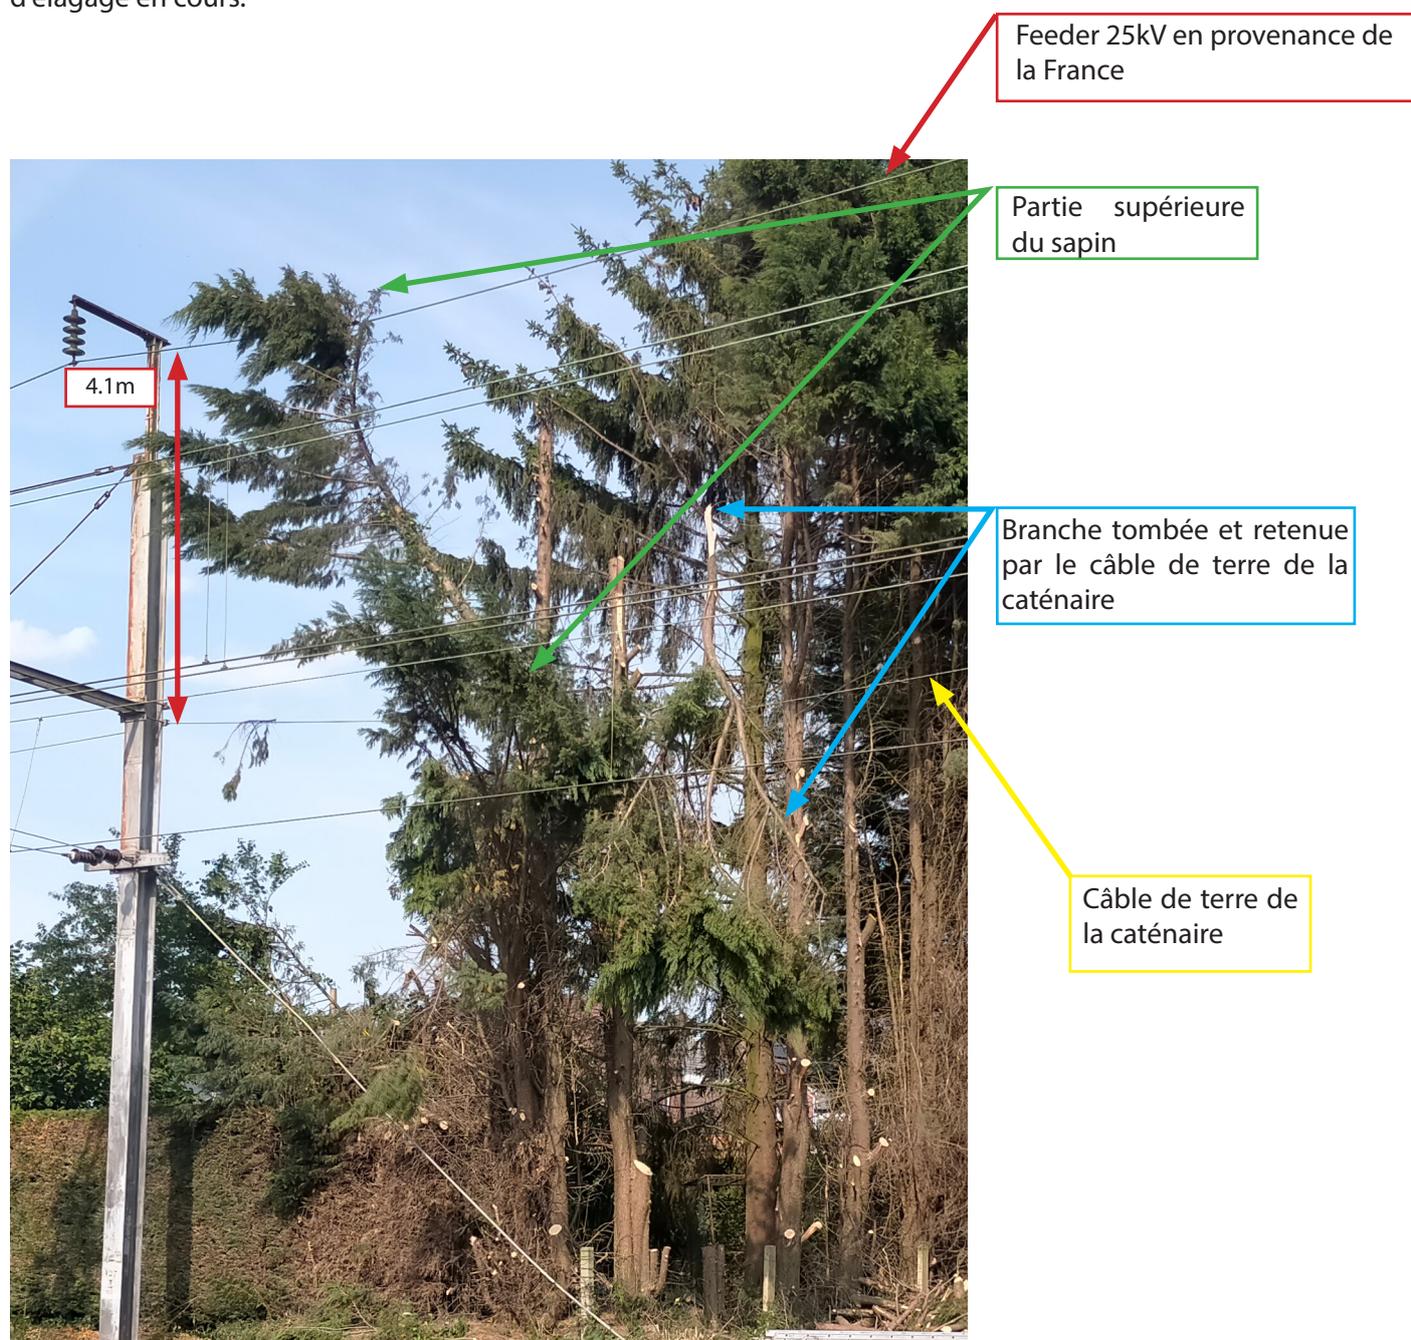
Photo des lieux de l'accident, prise après intervention des services de secours

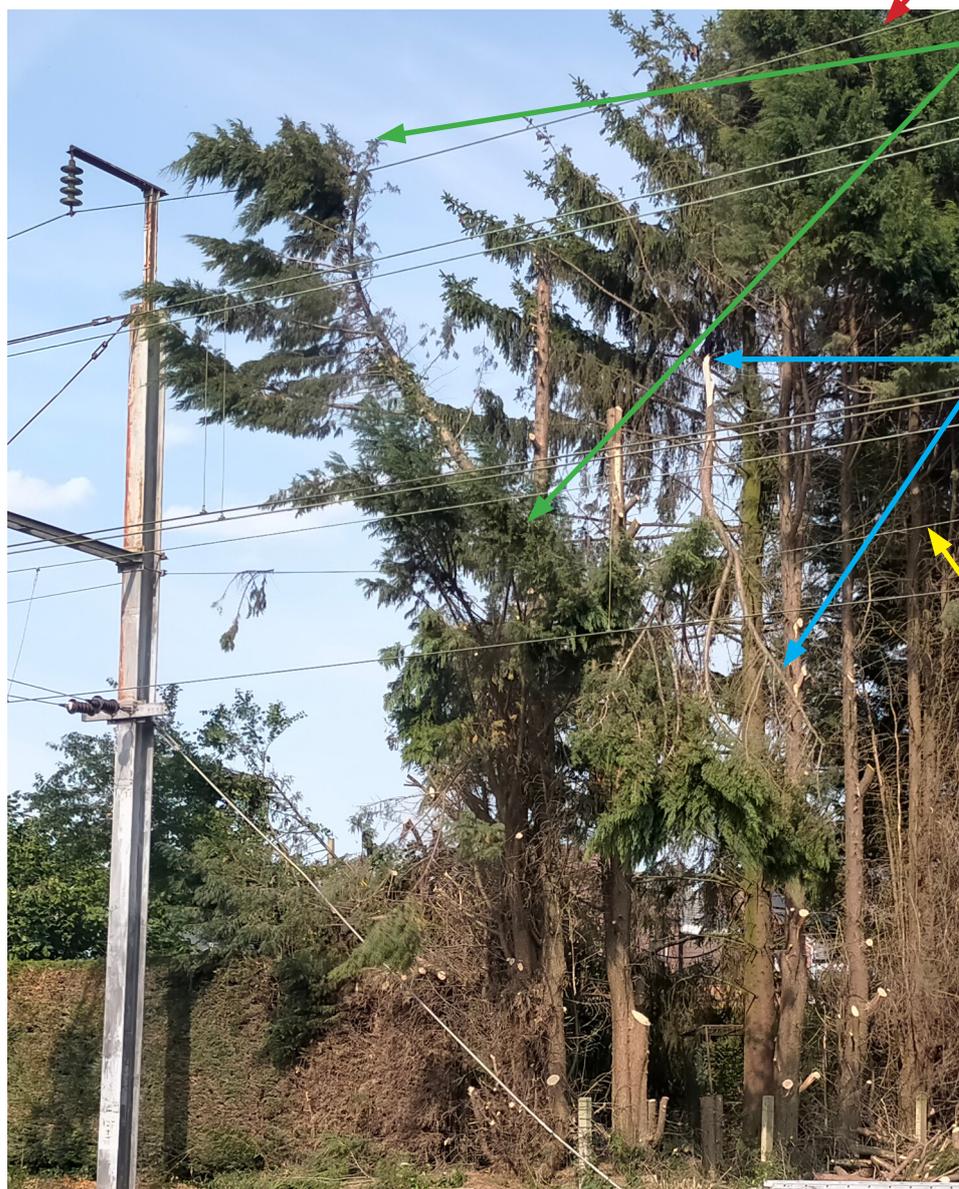
Feeder 25kV en provenance de la France

Partie supérieure du sapin

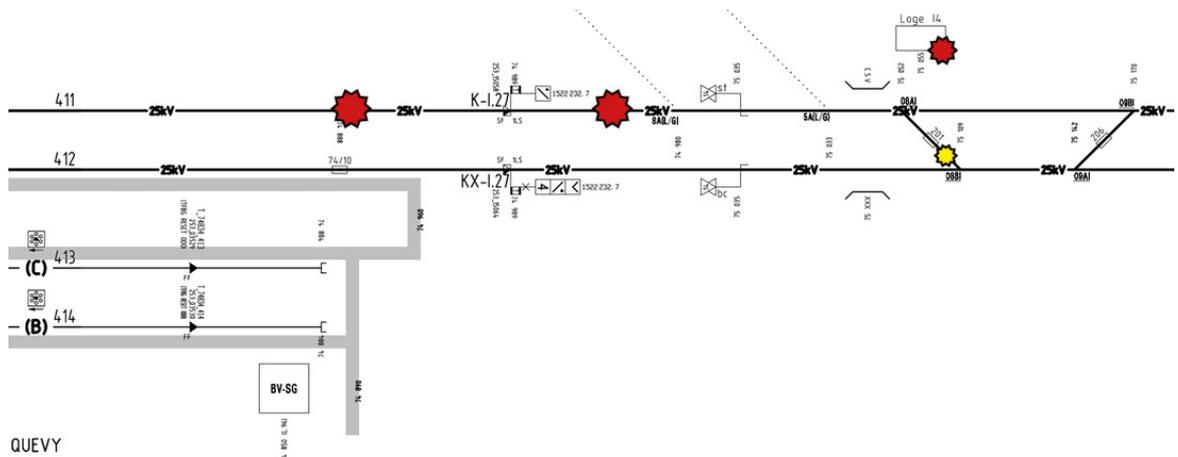
Les contacts entre les branches élaguées et les câbles sous tension ont entraîné un court-circuit, amenant un courant de grande intensité dans les installations de signalisation :

- des courts-circuits et le percement d'un isolateur (à remplacer),

- la dégradation d'un joint isolant collé dans la voie déviée de l'aiguillage 08AI (joint à remplacer),

- des défaillances d'éléments de signalisation dans la loge et en voie (éléments à remplacer).

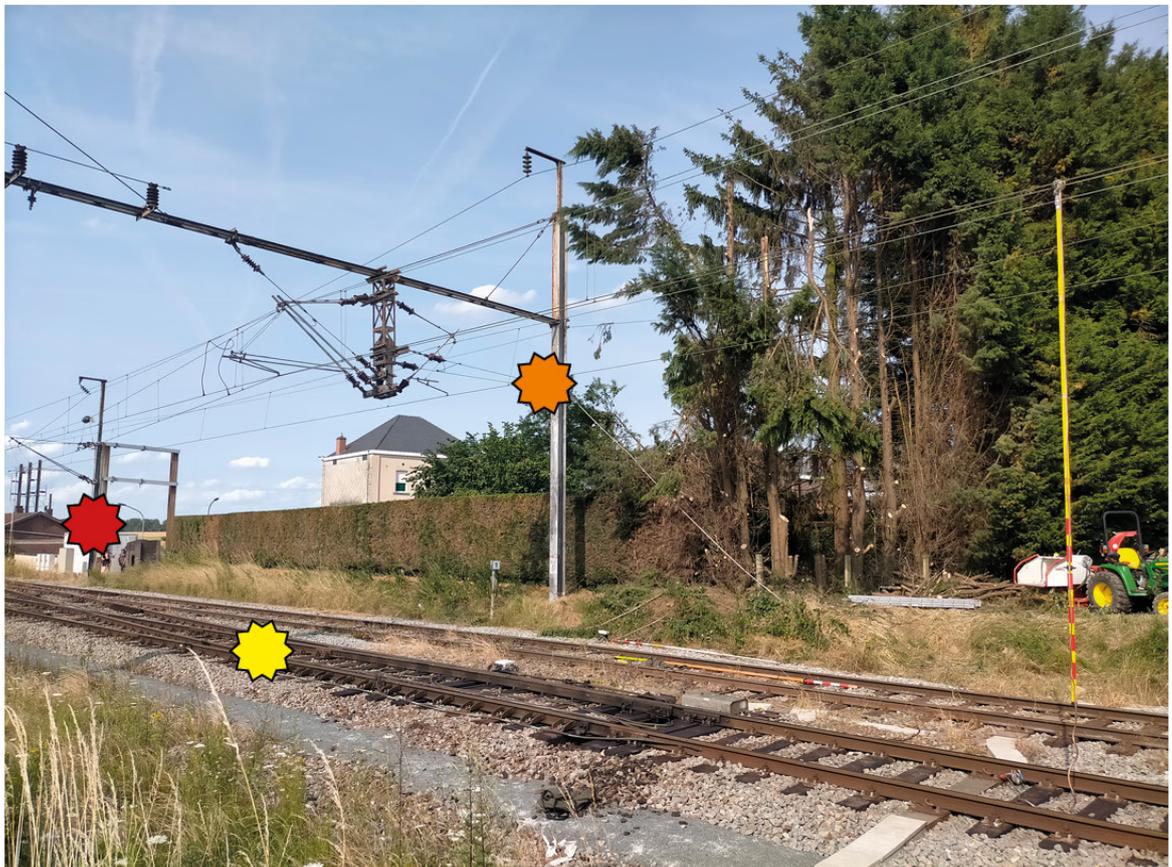
Après l'accident, les branches se trouvent toujours accrochées au câble de terre : des techniciens interviennent à l'aide de l'autorail I-AM Catenary afin de les enlever.

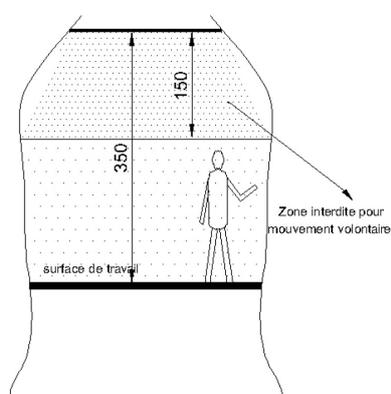
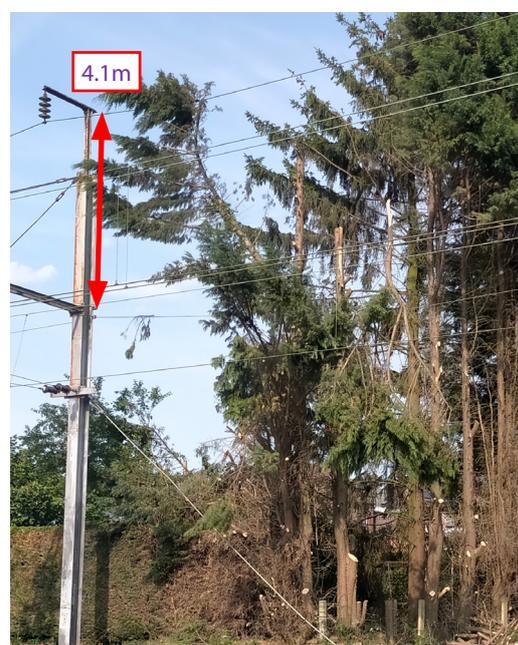
Au droit du poteau caténaire n° 127 (poteau caténaire proche de l'endroit où la branche est accrochée au câble de terre), une distance de 4,1 m existe entre le câble de terre et le feeder.

Selon la réglementation d'Infrabel sur les distances de sécurité (cf. réglementation 3.2.2.3), le schéma ci-dessous peut s'appliquer pour la distance de sécurité par rapport au câble alimenté par du 25 kV~ (= feeder N) : les distances de sécurité sont respectées entre le câble feeder N alimenté et le câble de terre auquel la branche est accrochée.

La mise hors tension du feeder n'était donc pas nécessaire pour retirer la branche.

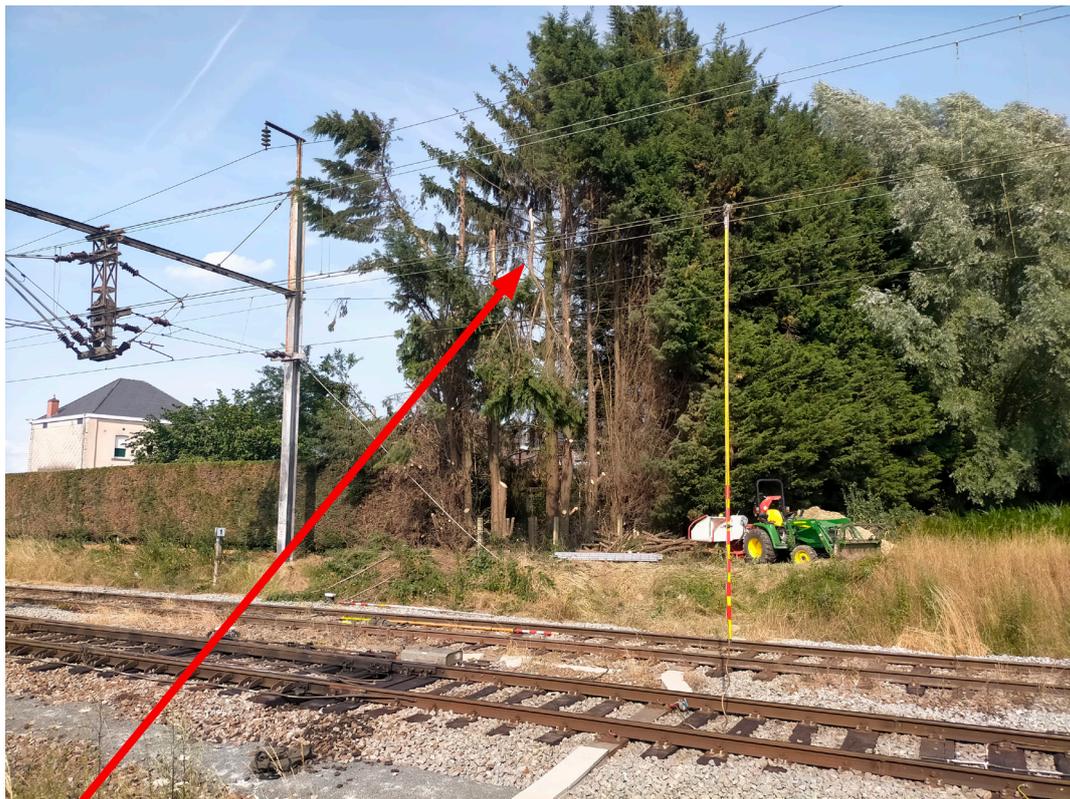
Les arbres de haute taille sont visibles sur la photo, à l'extrémité de la haie.

Il est généralement admis que ce type d'arbre a une vitesse de pousse d'environ 30 à 50 cm par an.

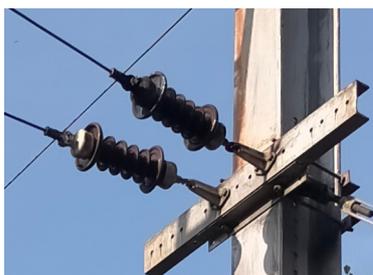
Selon l'hypothèse retenue par l'OE, durant les travaux d'élagage, vers 11h20, une branche, dans sa chute, s'est probablement approchée d'un élément sous tension électrique, créant un arc.

Cet arc a endommagé un isolateur monté sur le poteau caténaire 127 et a occasionné le premier déclenchement de l'interrupteur IA1.

Lors de la tentative conjointe du RES de Mons et du RSS de Lille de refermer l'interrupteur IA1, les dégâts à cet isolateur ont empêché l'interrupteur IA1 de rester fermé.
