Résumé du Rapport de Sécurité

COLLISION ENTRE UN TRAIN DE VOYAGEURS ET UNE EXCAVATRICE
DUFFEL - 14 JUIN 2012

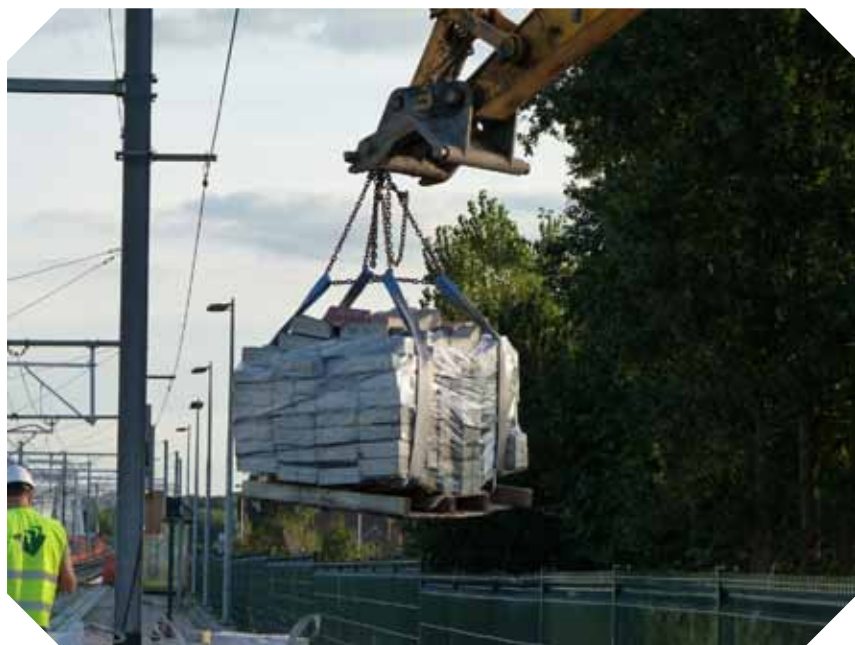
Les exécutants estiment que les palettes sont instables, et que le travail avec un système de fourche est plus efficace et donne un meilleur appui aux palettes à déplacer.

Le conducteur de l'excavatrice n'a pas une bonne vision de la position du bras par rapport au gabarit des obstacles, ni sur l'arrivée éventuelle d'un train sur la voie A. Le bras de l'excavatrice obstrue le champ de vision de l'assistant, sur

l'arrivée éventuelle de trains mais celui garde un contact visuel avec le conducteur de l'excavatrice.

Lors de l'utilisation d'un système de fourches le bras de l'excavatrice pénètre dans le GDO. L'assistant doit se positionner derrière le bras de l'excavatrice pour avoir un contact visuel avec le conducteur de l'excavatrice, il n'a par conséquent aucune vue sur l'arrivée éventuelle de trains sur la voie A.
