# Veiligheidskennisgeving

## Ontsporing van een werktrein (ballastploeg) van de infrastructuurbeheerder Infrabel Tubize - 14 april 2020

Lijn 96, ter hoogte van het station van Tubize op wissel 02C.

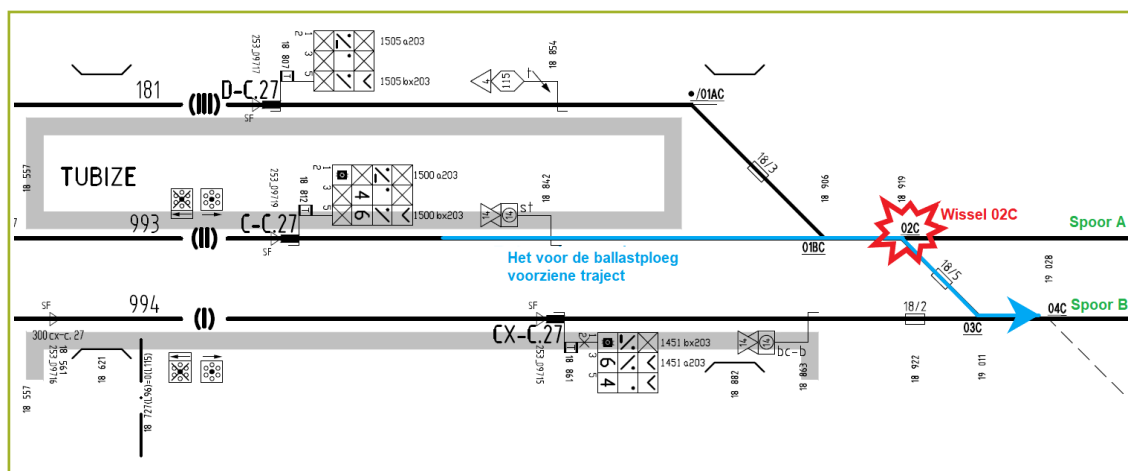
De verandering van spoor gebeurt met behulp van wissel 02C, die handmatig door een spoorbeambte wordt bediend. Nadat de wissel werd bediend, verlaat de ballastploeg de perrons van Tubize en neemt de wissel 02C van spoor A naar spoor B.

Afbeelding: Seininrichtingsplan (SSP) met aanduiding van het voor de trein voorziene traject

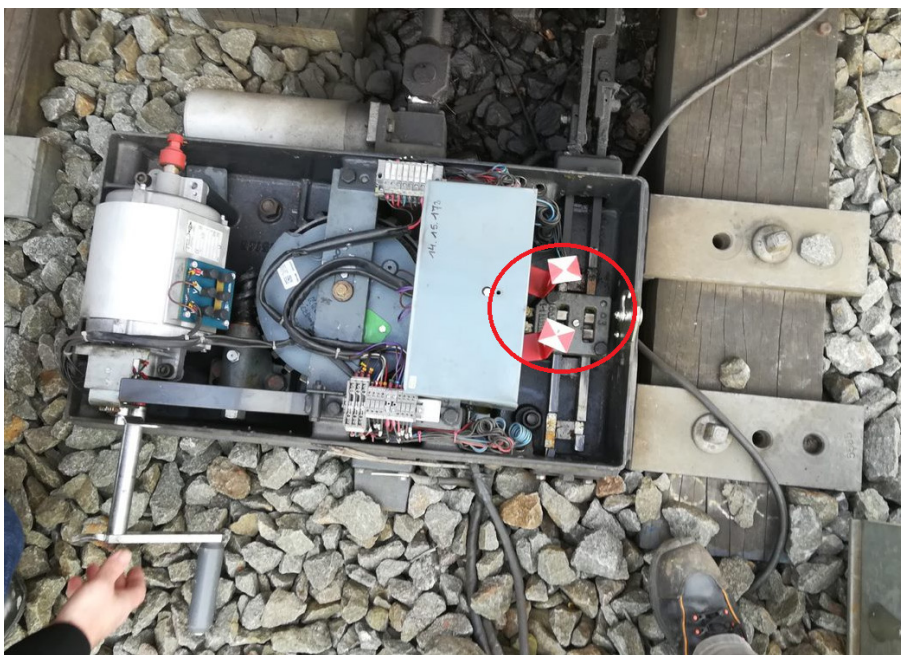
De diablo's bevinden zich in de motorbehuizing van een wissel. Zij doen dienst als positieaan-  
duiding binnen in de wisselmotor.

Afbeelding: Binnenkant van de motorbehuizing van wissel 02C. De diablo's zijn te zien in de rode cirkel  
en de noodhendel linksonder op de foto.

Dans la position verrouillée d'un aiguillage, ils se positionnent dans l'axe de la lucarne du capot  
de l'appareil de manœuvre et sont donc visibles lorsqu'on soulève la lucarne.

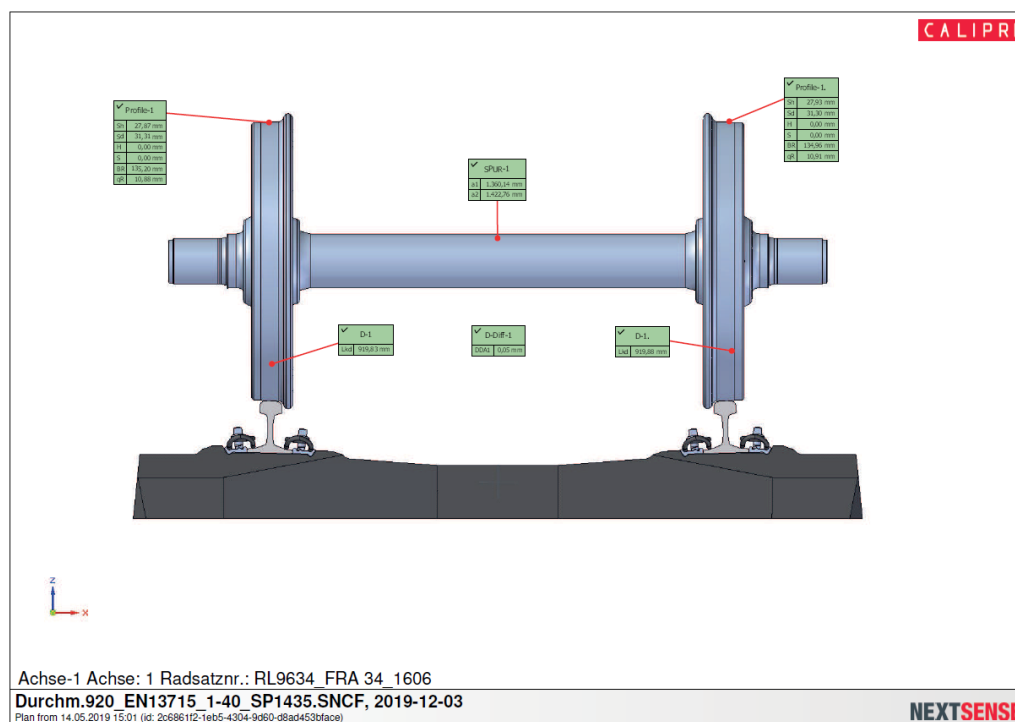
Tijdens het onderzoek liet Infrabel aan het Onderzoeksgaan weten dat de assen van de ballastploeg in december 2019 nog werden vervangen door nieuwe assen.

Afbeelding: Profiel en afmetingen van de nieuwe assen die in december 2019 op ballastploeg nr. 998894252134 werden geplaatst.
