Veiligheidsonderzoeksverslag

Aanrijding van een persoon in de sporen
door een reizigerstrein
Ruisbroek - 27 februari 2021

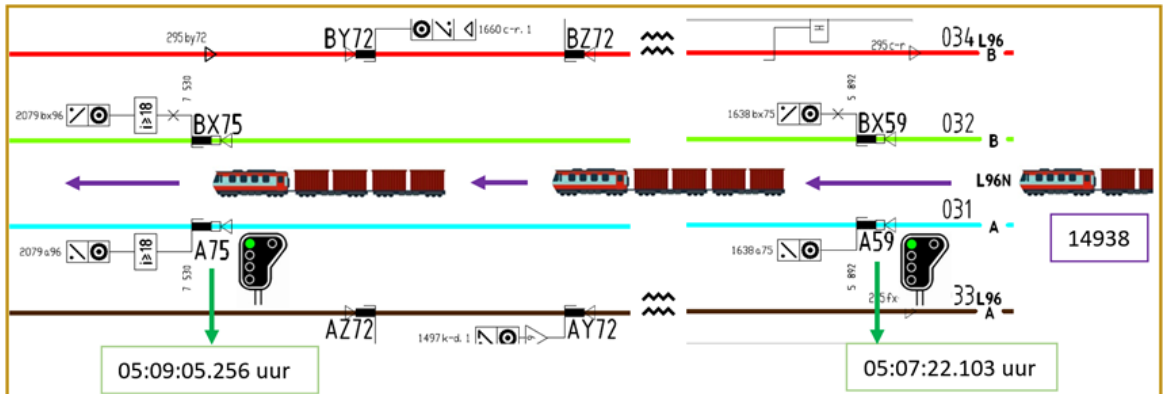
Om 05.07:22,103 uur passeert ontijzelingstrein 14938, komende uit de richting van Ruisbroek, het sein A59. De trein continueert zijn weg richting Lot zonder restrictie en passeert het sein A75 om 05.09:05,256 uur.

Ontijzelingstrein 14938 is de eerste beweging op L96N sinds de indienststelling ervan om 03.54:51 uur. Deze trein rijdt op spoor A.

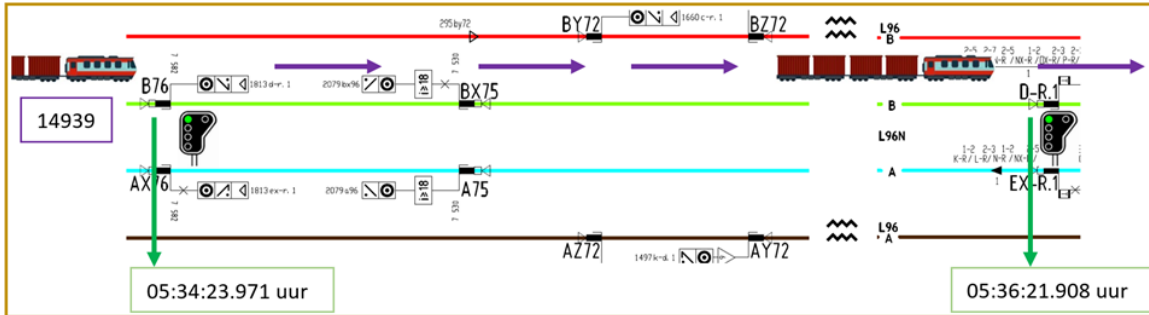
Om 05.34:23,971 uur passeert ontijzelingstrein 14939, komende uit de richting van Lot, het sein B76. De trein continueert zijn weg richting Ruisbroek zonder restrictie en passeert het sein D-R.1 om 05.36:21,908 uur.

Ontijzelingstrein 14939 is de tweede beweging op L96N sinds de indienststelling ervan om 03.54:51 uur. Deze trein rijdt op spoor B.

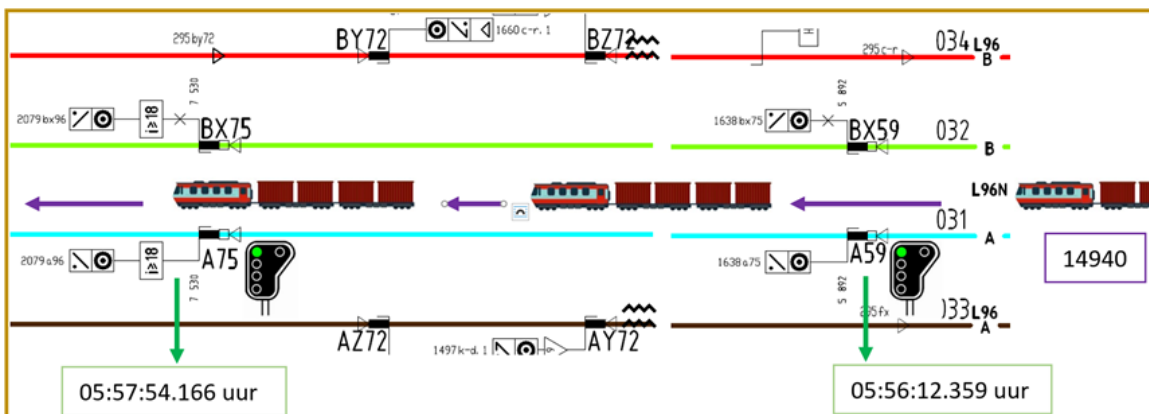
Om 05.56:12,359 uur passeert ontijzelingstrein 14940, komende uit de richting van Ruisbroek, het sein A59. De trein continueert zijn weg richting Lot zonder restrictie en passeert het sein A75 om 05.57:54,166 uur.

Ontijzelingstrein 14940 is de derde beweging op L96N sinds de indienststelling ervan om 03.54:51 uur. Deze trein rijdt op spoor A.

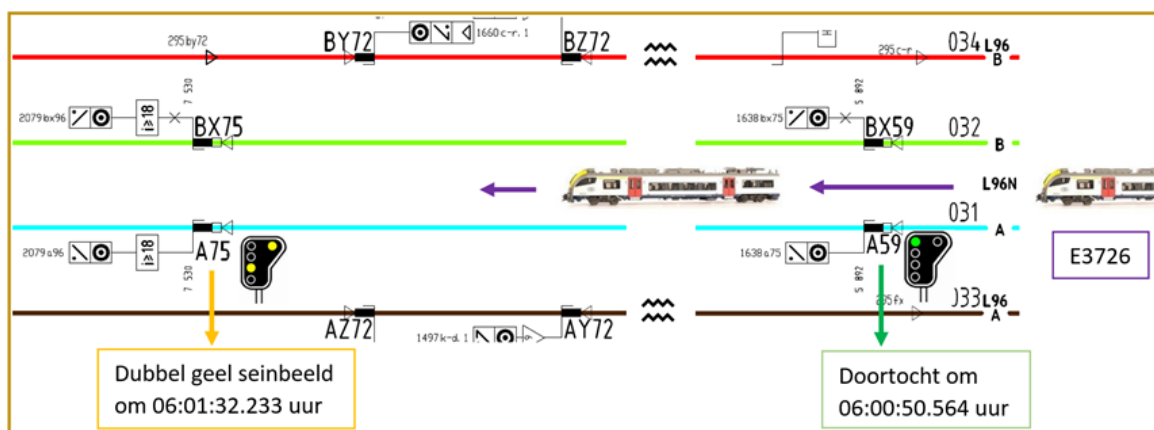
Sein A59 op spoor A van L96N vertoont vanaf 06.00:21,671 een groen seinbeeld. Reizigerstrein E3726 kan zonder restricties dit sein voorbijrijden en passeert aldaar om 06.00:50,564 uur. De trein continueert zijn weg richting het 1.638 meter verder gelegen sein A75 dat om 06.00:18,979 uur het seinbeeld dubbel geel vertoont. 184 meter voor dit sein A75 zet de treinbestuurder een noodremming in. De reizigerstrein passeert om 06.01:32,233 het sein A75.

Reizigerstrein E3726 is de vierde beweging op L96N die de zone van aanrijding passeert. Het is de derde beweging op spoor A. Hij passeert ongeveer 3,5 minuut na ontijzelingstrein 14940. Er is met andere woorden geen andere trein die reizigerstrein E3726 verbergt.
