Zusammenfassung Sicherheitsuntersuchungsbericht

Tod eines privaten Baumpflegers durch elektrischen Strom

Quévy - 10.07.2023

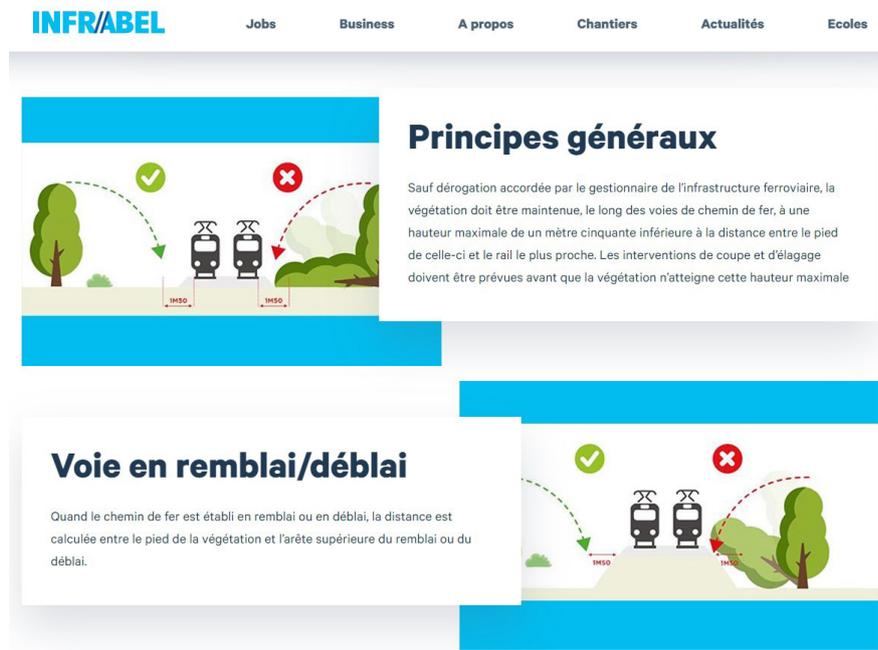
Gemäß dem Gesetz vom 27.04.2018 zur Festlegung von Ordnungsbestimmungen in Sachen Eisenbahn muss die Vegetation entlang der Gleise mindestens anderthalb Meter kürzer gehalten werden, als der Abstand zwischen dem Fuß der Pflanze und der nächstgelegenen Schiene beträgt.

Diese Information ist auch auf der Website von Infrabel angegeben:
