Rapport d'Enquête de Sécurité

Décès par électrification d'un élagueur privé

Quévy - 10/07/2023

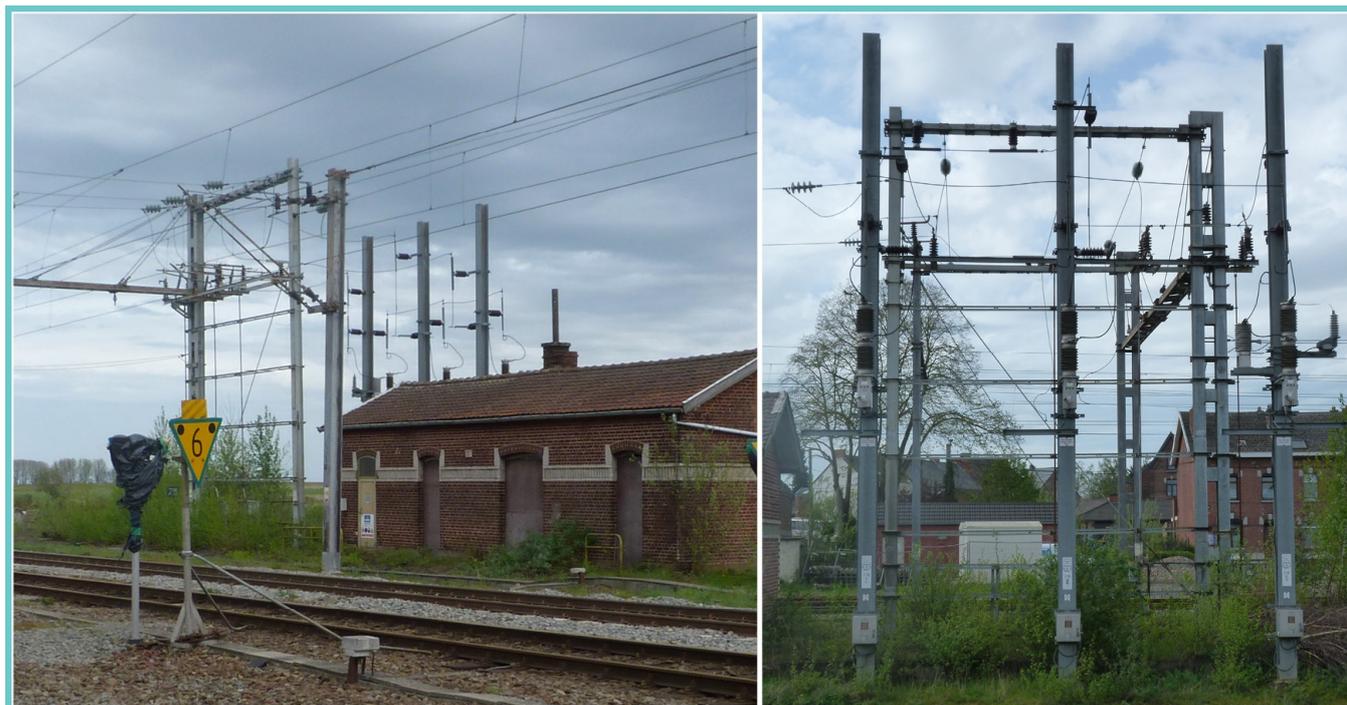
Aperçu de la herse (photo de gauche : depuis les voies, photo de droite à l'arrière de la herse)

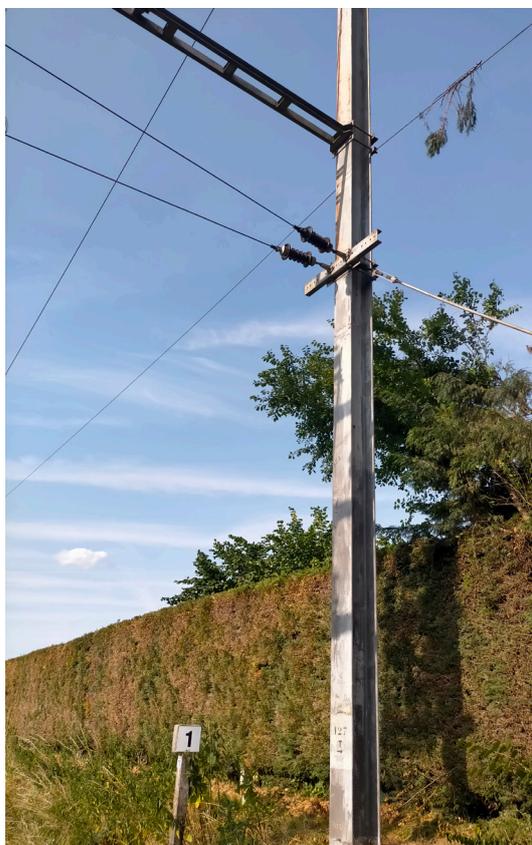
Selon l'hypothèse retenue par l'OE, durant les travaux d'élagage, vers 11h20, une branche, dans sa chute, s'est probablement approchée d'un élément sous tension électrique, créant un arc.

Cet arc a endommagé un isolateur monté sur le poteau caténaire 127 et a occasionné le premier déclenchement de l'interrupteur IA1.

Les travaux d'élagage ont, en outre, provoqué la chute d'autres branches, dont certaines sont restées accrochées au câble de terre de la caténaire entre les poteaux 127 et 129.
